ООО «ПРЕДПРИЯТИЕ ИНЖЕНЕРНО-ЭКОНОМИЧЕСКИХ УСЛУГ В ОБЛАСТИ СТРОИТЕЛЬСТВА «ПРИМА»

АНАЛИЗ ПРИЧИН ОБРУШЕНИЯ
УЧАСТКА ПОКРЫТИЯ ЦЕХА НА
ЗАВОДЕ ДАЛЬСЕЛЬМАШ
19.07.2007 г.

По результатам обследования конструкций сделаны выводы о возможных причинах обрушения участка покрытия цеха на заводе Дальсельмаш в г. Биробиджане

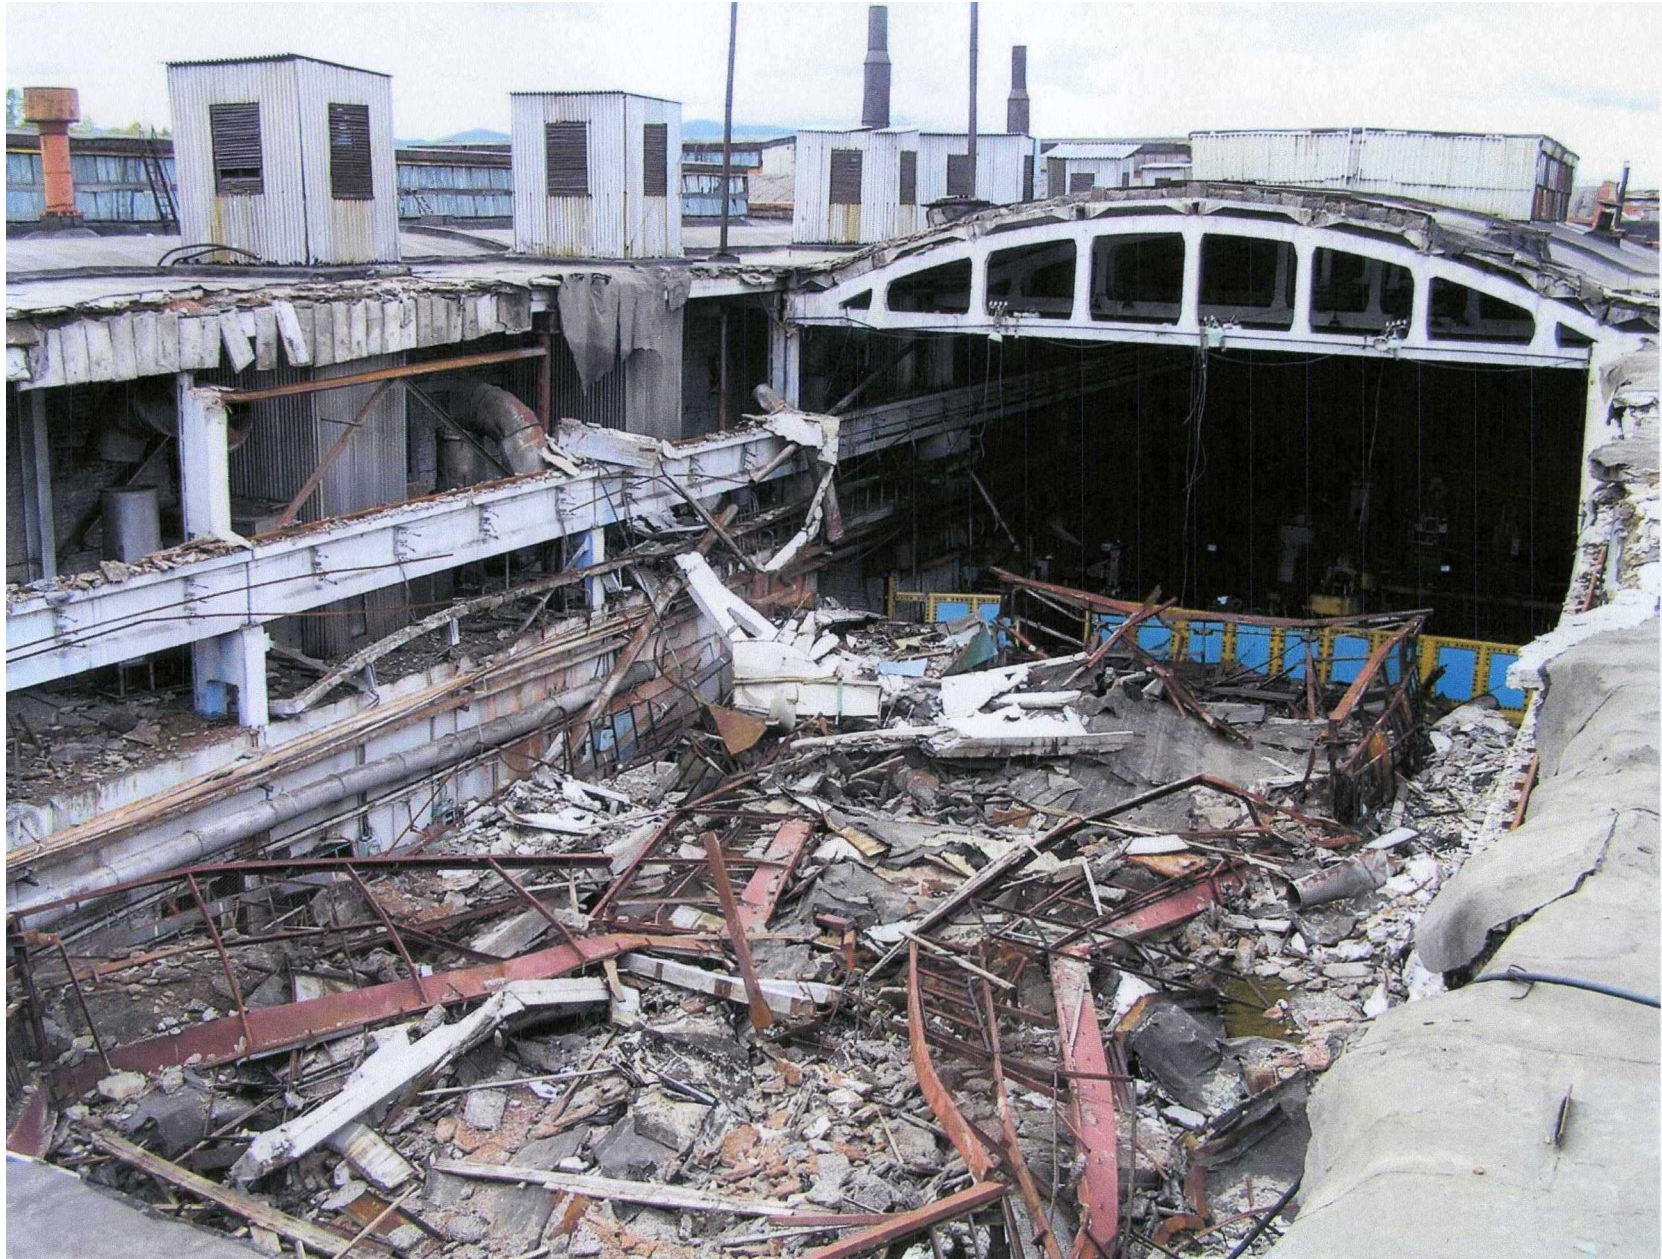
Рис. 1

Обрушение конструкций участка покрытия цеха на заводе Дальсельмаш в г. Биробиджане 19.07. 2007 года произошло в пределах расположения светоаэроционного фонаря на площади 24x48 кв.м, что косвенно свидетельствовало о наличии дефектов в конструкциях фонаря (Рис.1).

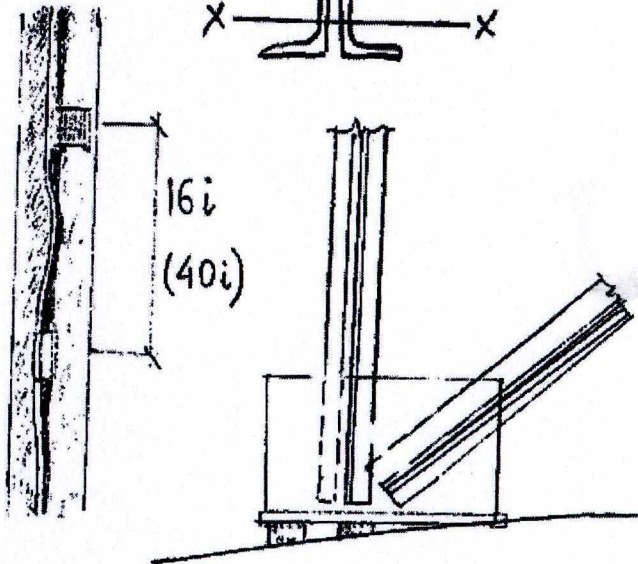
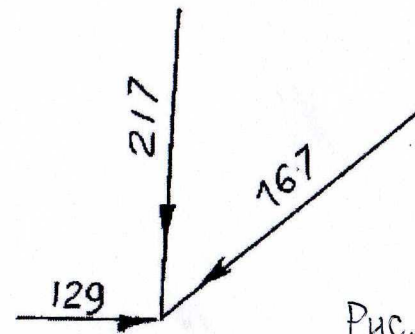
Рис. 2

Как показал осмотр, покрытием фонарей служат железобетонные плиты 3x12, которые по торцам фонарей опираются на фонарные панели, а в промежутках – на фонарные фермы. Фонарные фермы представляют собой плоские шарнирно-стержневые конструкции, состоящие из стальных профилей и установленные вдоль верхнего пояса стропильных железобетонных ферм (Рис.2). Фонарная ферма

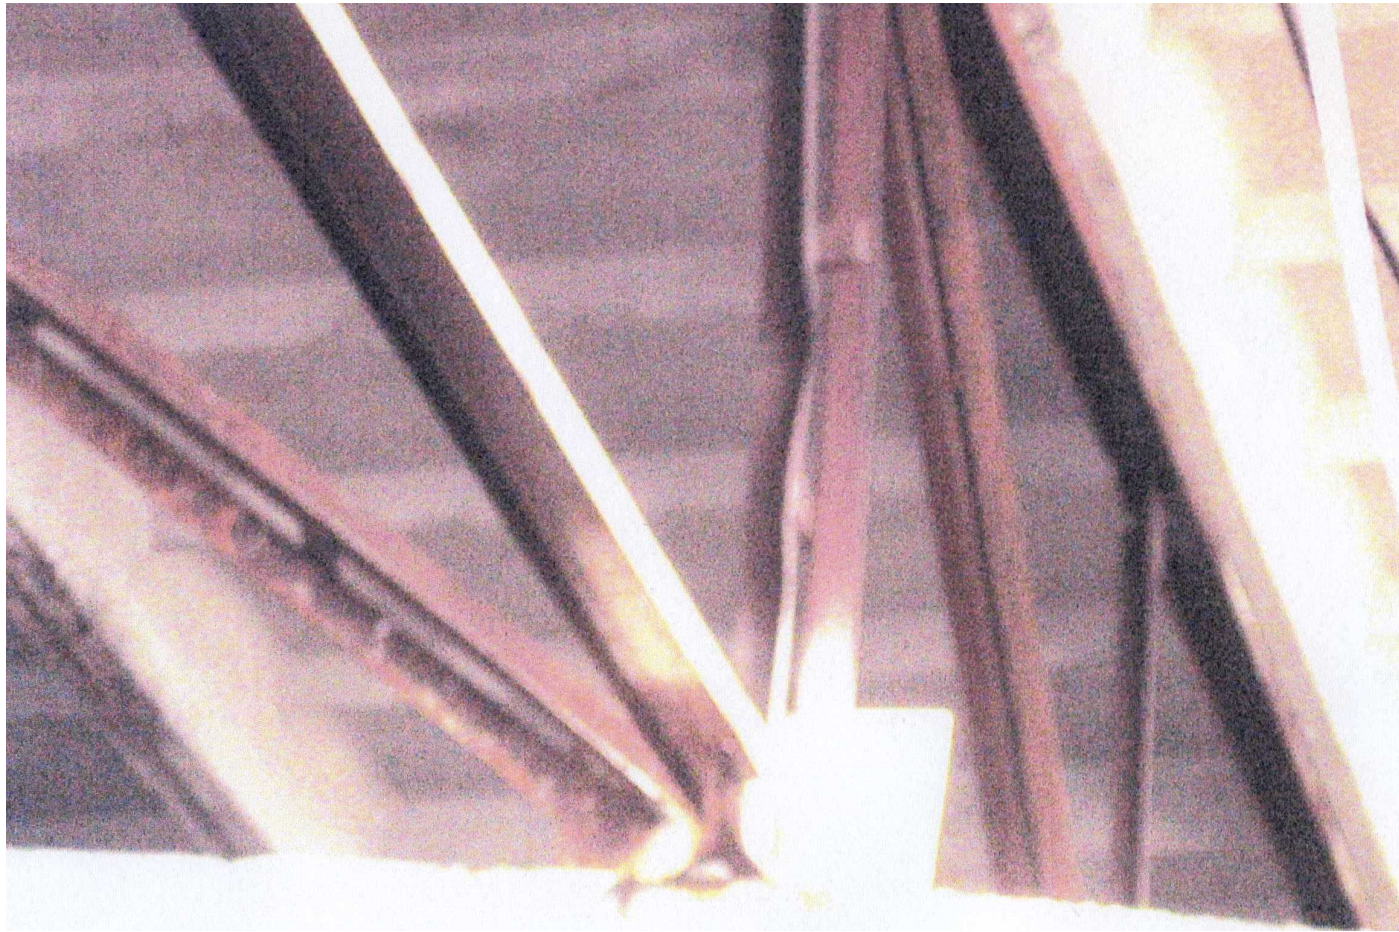
Из этого следует вывод о том, что в элементах из холодногнутых сечений возможна потеря их устойчивости во времени: сначала местная потеря устойчивости полок уголков, а затем и общая потеря устойчивости сжатого элемента с потерей им несущей способности. Этим объясняется на

блюдающаяся в соседних пролётах здания потеря местной устойчивости полков стальных уголков фонарей с образованием погибей.

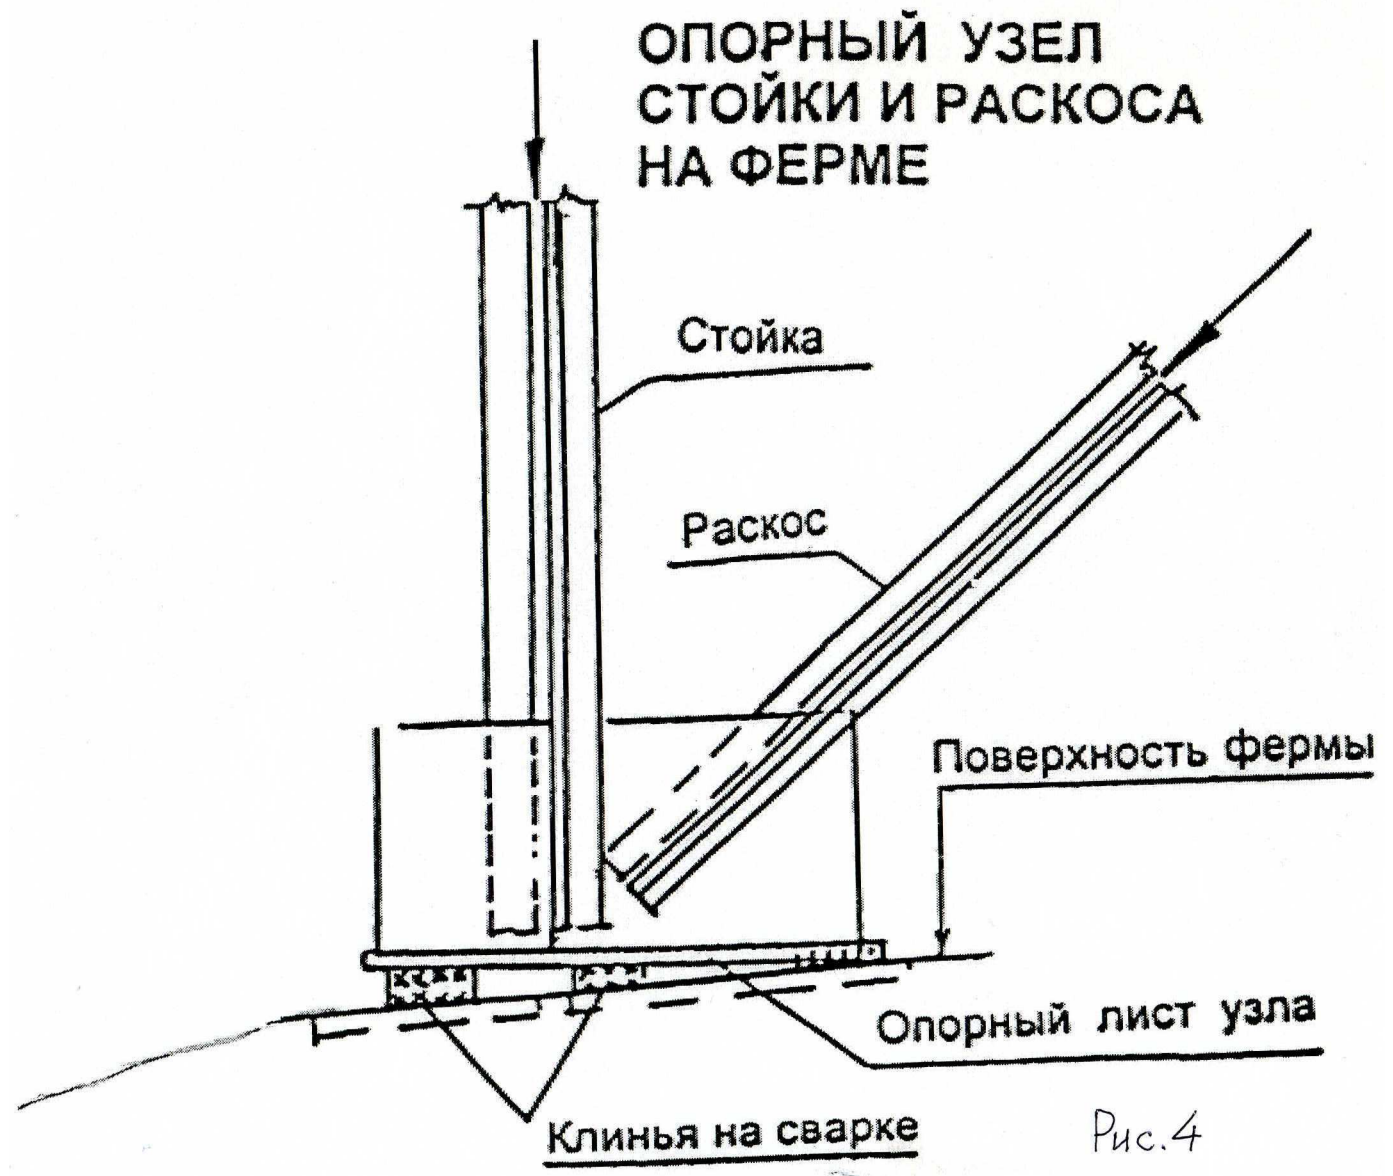
Рис. 4

Типовые решения конструкций стальных фонарей были первоначально разработаны для стальных ферм с прямолинейным уклоном верхнего пояса. При применении железобетонных ферм с криволинейным верхним поясом фонари автоматически были “привязаны” проектировщиками к нему, хотя, понятно, что для монтажников приваривать сваркой прямолинейный опорный лист узла стойки и раскоса к криволинейной поверхности сегментной фермы очень непросто. Приходится устанавливать клинья-посредники (что не предусмотрено типовым решением фонарей), которые, с одной стороны приваривают к закладной фермы, а с другой стороны накладывают сварные швы между клином и опорным листом узла стойки и раскоса. Качество такого соединения не только трудно обеспечить, но ещё труднее его проконтролировать. Это связано со сложностью проведения работ на большой высоте (уровень верха фермы) и в трудно доступном пространстве между закладной деталью фермы и нижней поверхностью опорного листа. В дальнейшем, при наличии плохой гидроизоляции покрытия фонарей сварные швы в этом соединении корродировали, что и могло привести к их срезу при действии распора со стороны раскоса(Рис.4).

Можно отметить и третью возможную причину обрушения конструкций. При осмотре опорного узла стойки и раскоса в месте разрушения обращает внимание закрученность уголков стойки (о раскосе трудно сказать, так как он был невидим под обломками). Подобное наблюдается в соседнем

ки и раскоса в нижнем узле. Здесь опорный узел наполовину висит за пределами верхнего пояса фермы. Деформация произошла в результате недопустимого монтажа конструкций фонаря (продольная ось фонарной фермы при монтаже смещена на 130...150 мм со срединной плоскости фермы). При этом давлением со стороны "висящих" раскоса и стойки привело к закручиванию фасонки с опорным листом и сильно изогнуло полки уголка раскоса. Состояние конструкций при обследовании оценено, как предаварийное и требующее усиления. Здесь пластические деформации происходили во времени, накапливаясь.

Таким образом, одной из возможных причин обрушения конструкций могло явиться и низкое качество монтажных работ, когда фонарные фермы устанавливались несоосно стропильным фермам, что свидетельствует о низком уровне авторского надзора в период строительства.

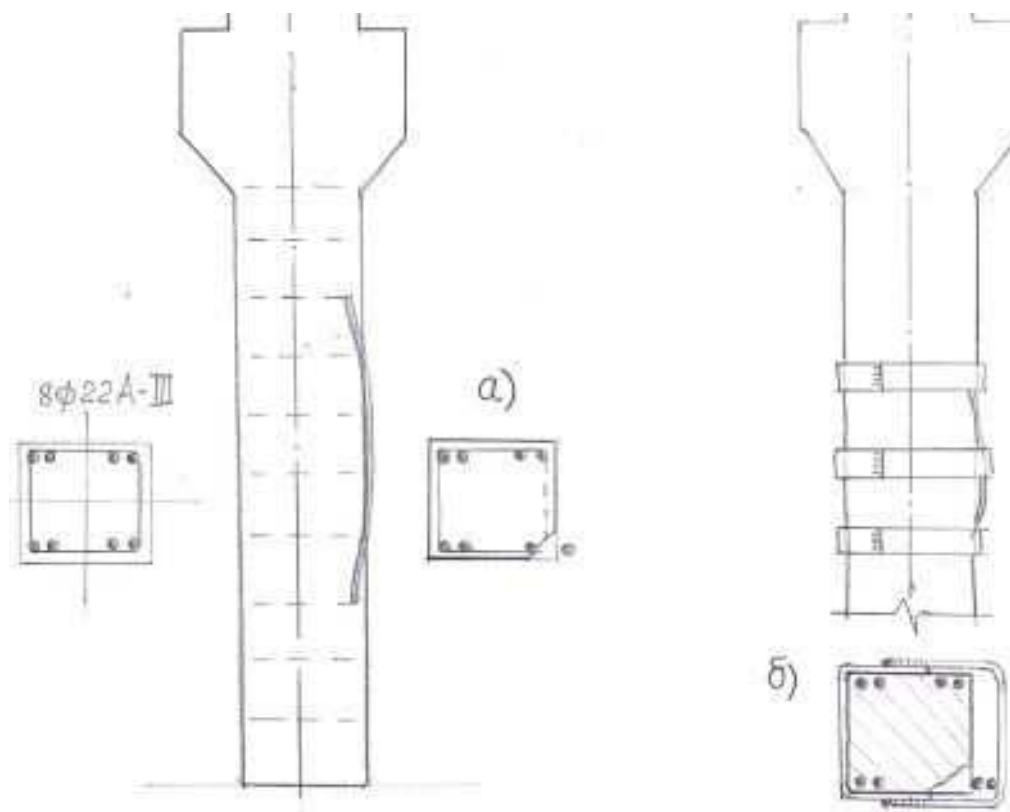
**АВАРИЙНОЕ СОСТОЯНИЕ ЖЕЛЕЗОБЕТОННОЙ КОЛОННЫ ВТОРОГО ЭТАЖА КОНДИТЕРСКОЙ
ФАБРИКИ “СПУТНИК”**

**а) потеря устойчивости стержня б) временное усиление
25 февраля 1988 г.**

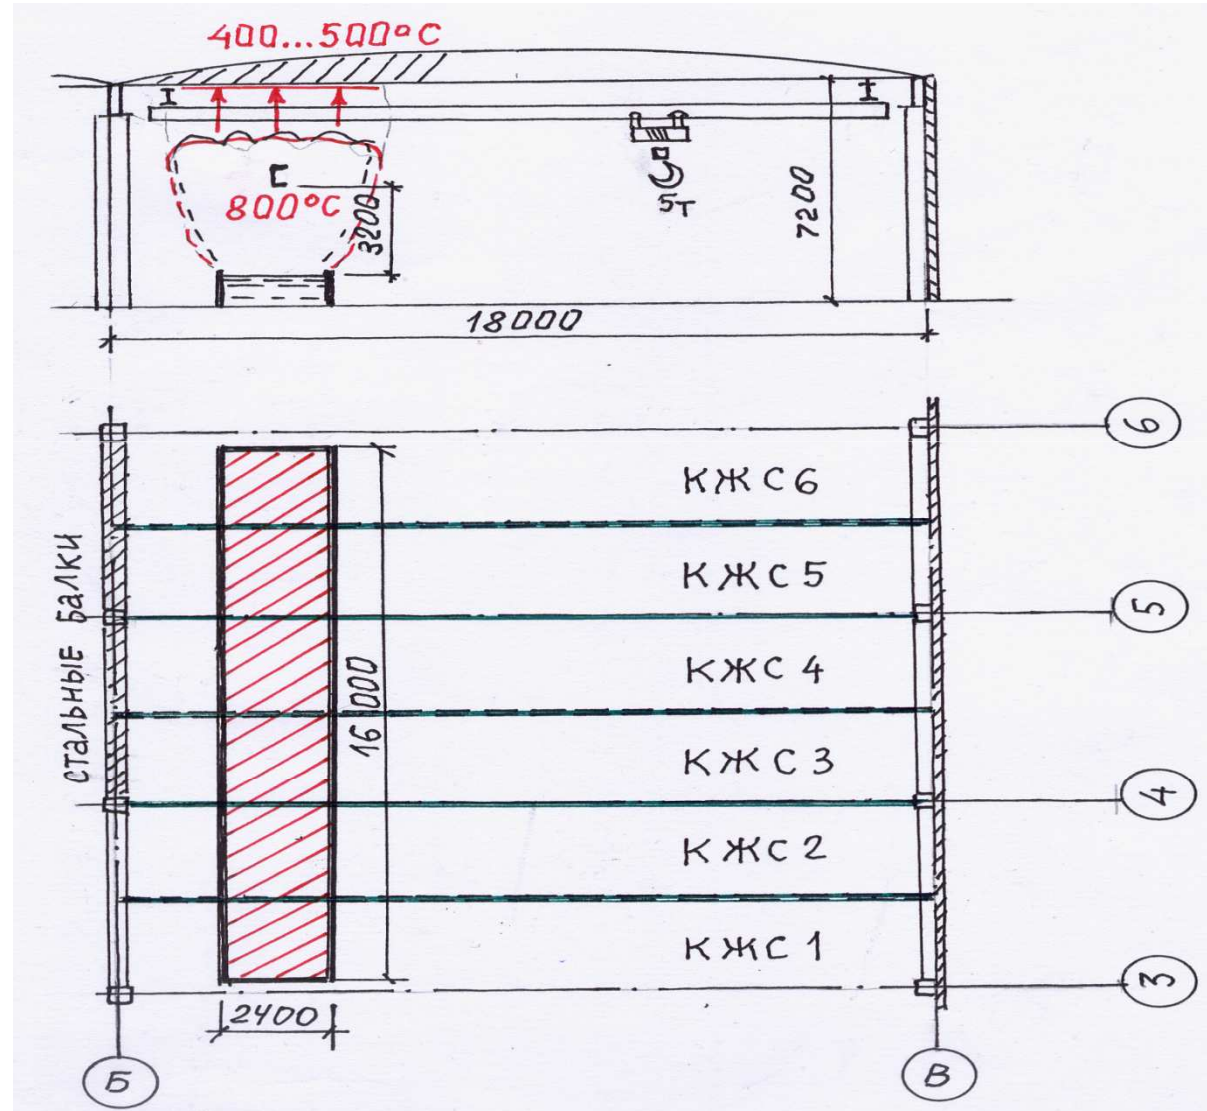
ПОСЛЕДСТВИЯ ПОЖАРА В ЦЕХЕ АСФАЛЬТОБЕТОННОГО ЗАВОДА 18.05.1990г.

- Воспламенилась горячая битумная масса на стенде гидроизоляции труб в 11ч 30мин. Длина стенда 16м. Длительность пожара 30 мин. Металлоконструкции над ванной на высоте 3.2м нагрелись до красного каления (800°C), рёбра плит нагрелись до температуры $400\text{...}500^{\circ}\text{C}$ и были покрыты сажей. Пострадали 5 спаренных рёбер, которые решено было усилить. Колонны, опорные балки, кранбалка не пострадали. Рабочая арматура плит 40мм А-III_в, упрочнённая наклёпом, понизила прочность с 500МПа до 375МПа и потеряла предварительное напряжение,
- по оценке, на 50%.
- Усиление выполнялось натяжением под плитой 2^х стержней 25мм класса А-III, с передачей усилия на опорные части панелей КЖС.

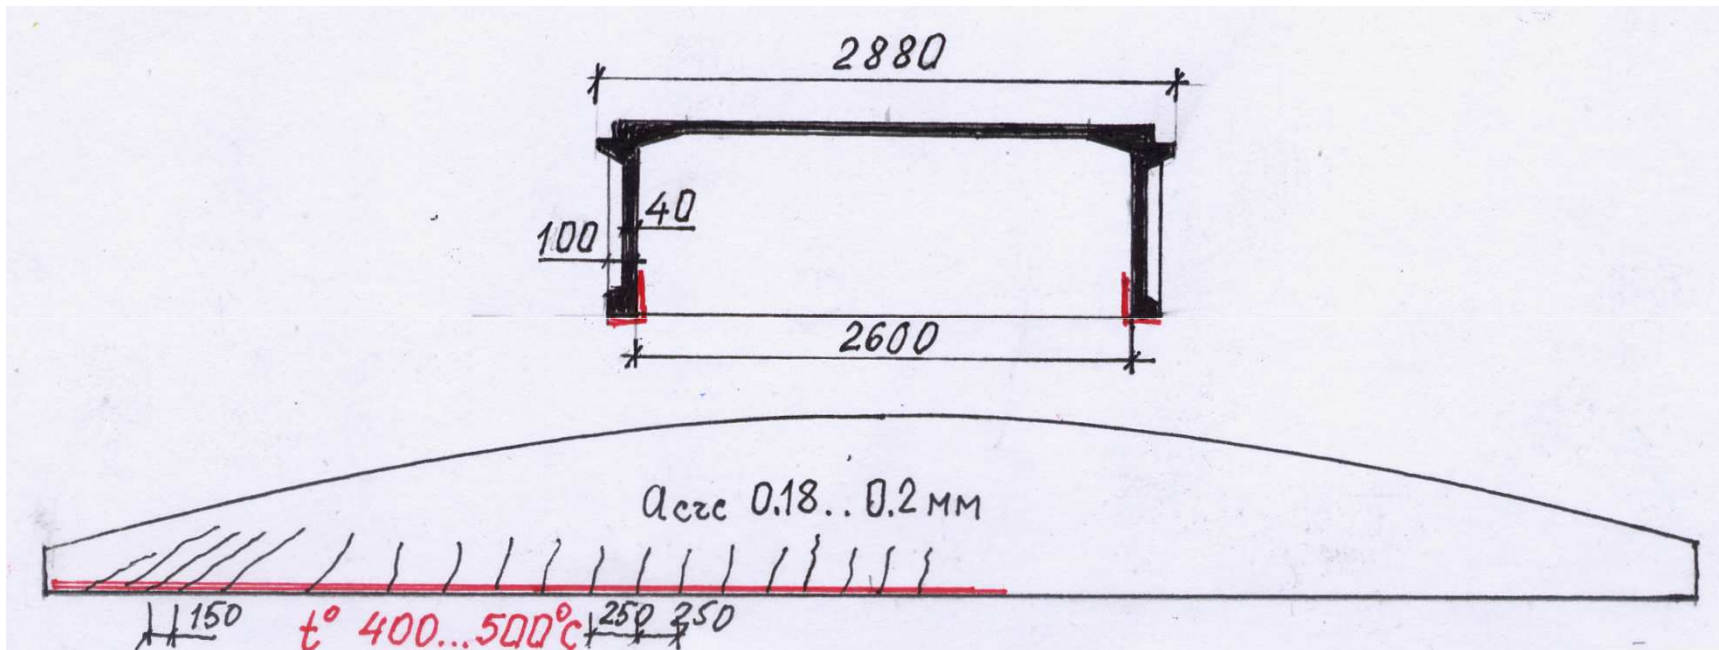
ТРЕЩИНЫ В РЁБРАХ ПЛИТ- ОБОЛОЧЕК КЖС
ПОСЛЕ ПОЖАРА

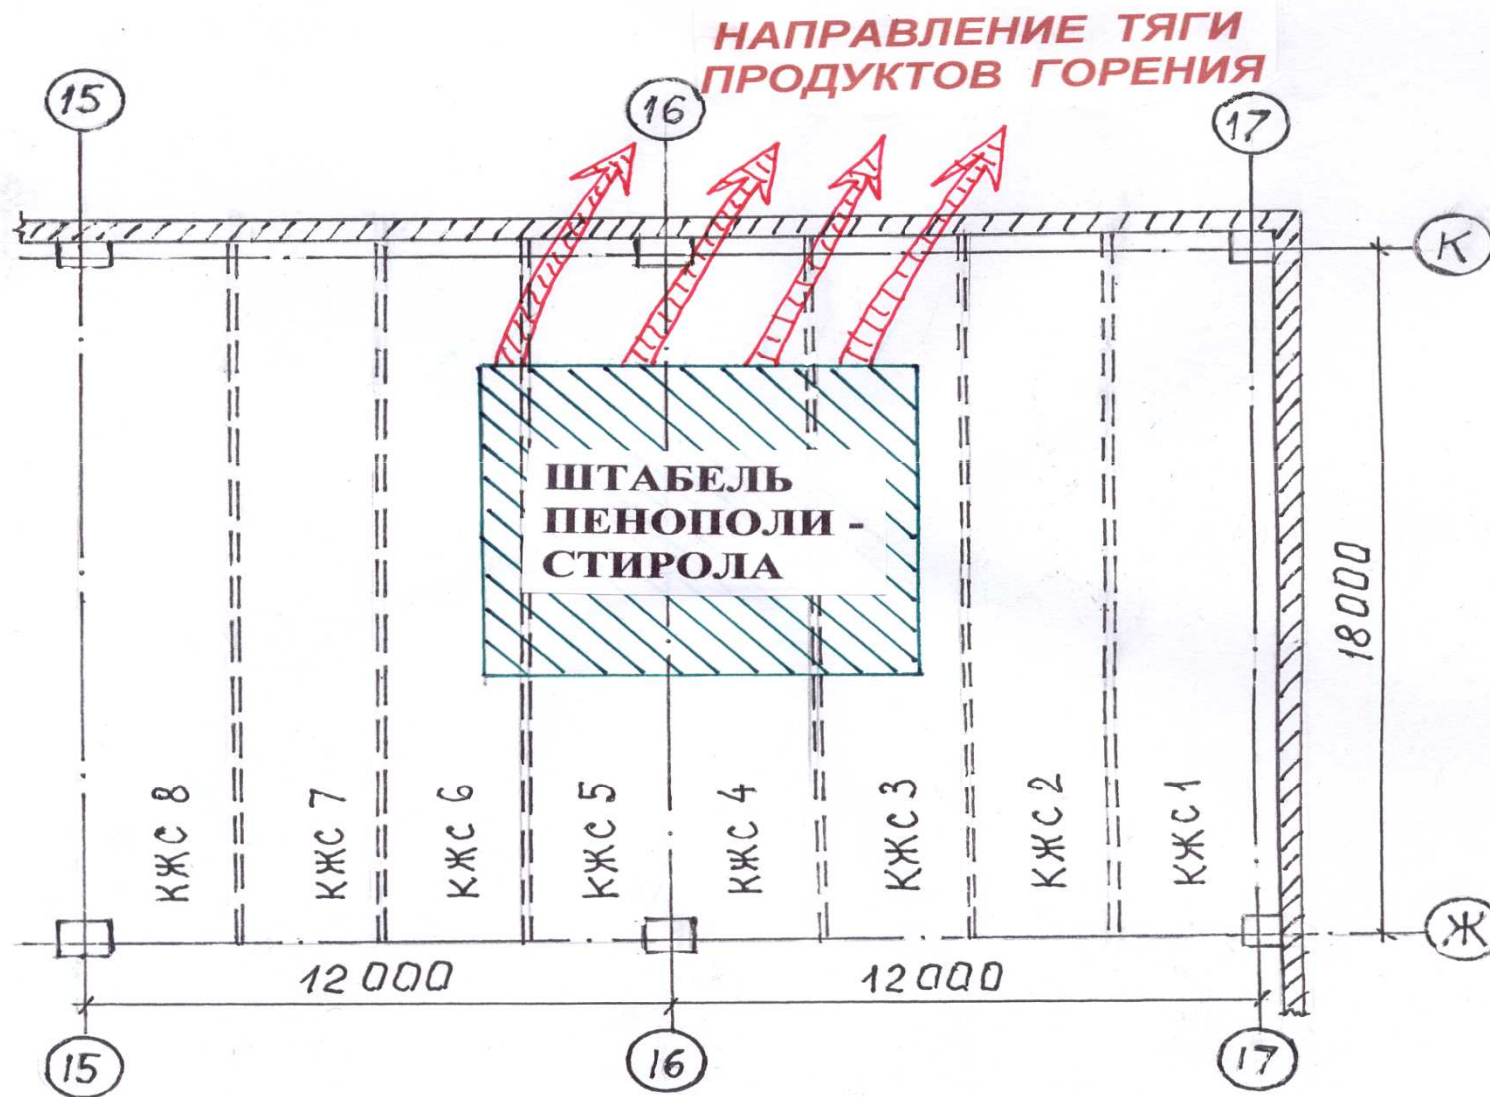
Пожар возник 22.02.1991г. В 16.50. Горючим материалом явился пенополистирол. Материал был складирован в шта- бель 10x10м и высотой 5м. Причина возгорания не установ- лена. Через 15 мин. Прибыли пожарные. К этому времени стальной мостовой кран обрушился от нагрузки собствен –ного веса. Пожар длился 25 мин. Для тушения использова -лась вода и пена. Судя по факту обрушения крана, серова- то-чёрному цвету поверхности бетона температура на по -верхности бетона составила 600 – 800⁰С. По оси К, в месте тяги продуктов горения на опорных и подкрановых балках температура доходила до 900⁰, о чём свидетельствует поте- ря защитного слоя с дегидротацией цементного камня.

- **До 900⁰ С оказались нагреты и опорные участки плит КЖС по оси К, так как в этой зоне(в том числе и на опорных и подкрановых балках) копоть выгорела. Применение холод- ной воды приводило к растрескиванию и разрушению бето на тонкостенной раскалённой оболочки КЖС от термичес-кого удара.**
- **Были выявлены конструкции, находящиеся в аварийном состоянии, безопасность работ по усилению которых нель- зя было гарантировать. Они были рекомендованы к демон- тажу. А также выявлены конструкции, непригодные к нор -мальной эксплуатации, но усиление которых можно было безопасно выполнять.**

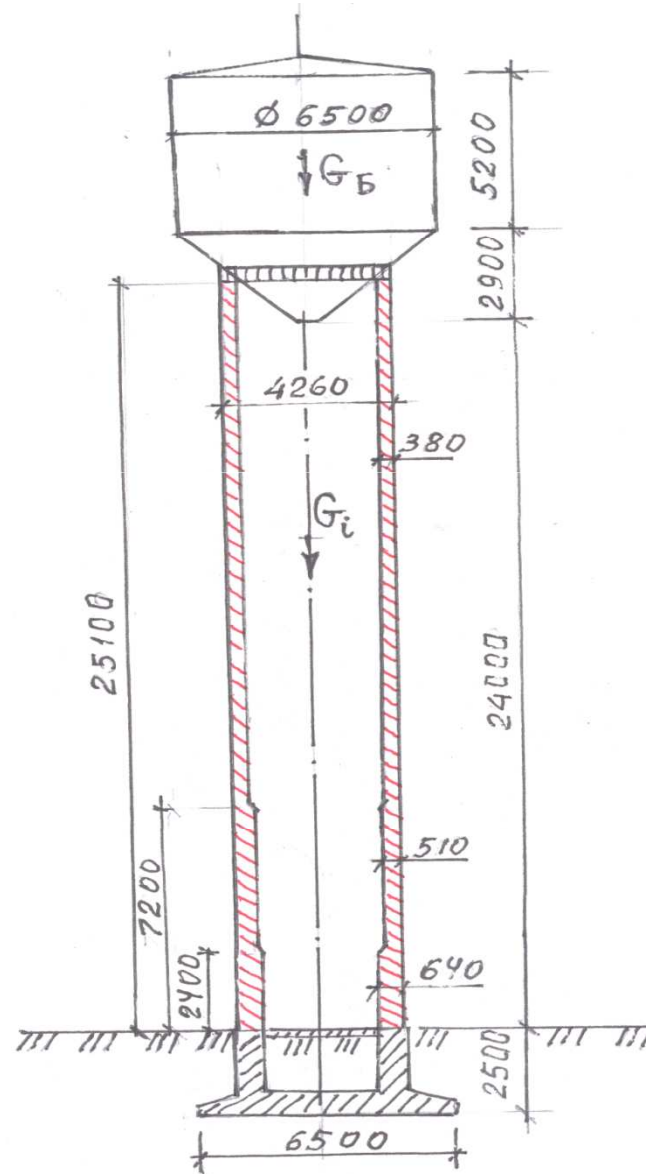
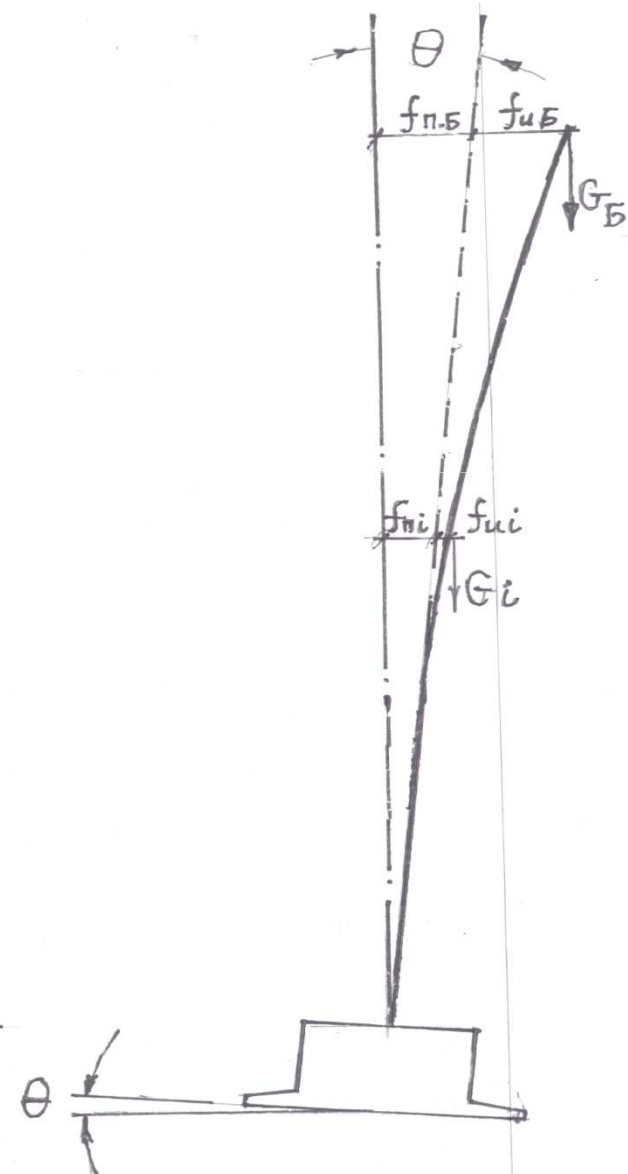
При ведении кирпичной кладки ствола водонапорной башни высотой 25 м были допущены отклонения в размерах по его диаметру, толщине и вертикальности стенок, что вызвало сомнения в возможности установки на ствол башни водонапорного бака и заполнения его водой.

Выполненные расчёты на устойчивость ствола башни позволили сделать заключение о возможности установки бака с заполнением его водой и дальнейшей эксплуатации башни. При этом была разработана конструкция стального корсета для усиления ствола башни. Башня находится в эксплуатации.

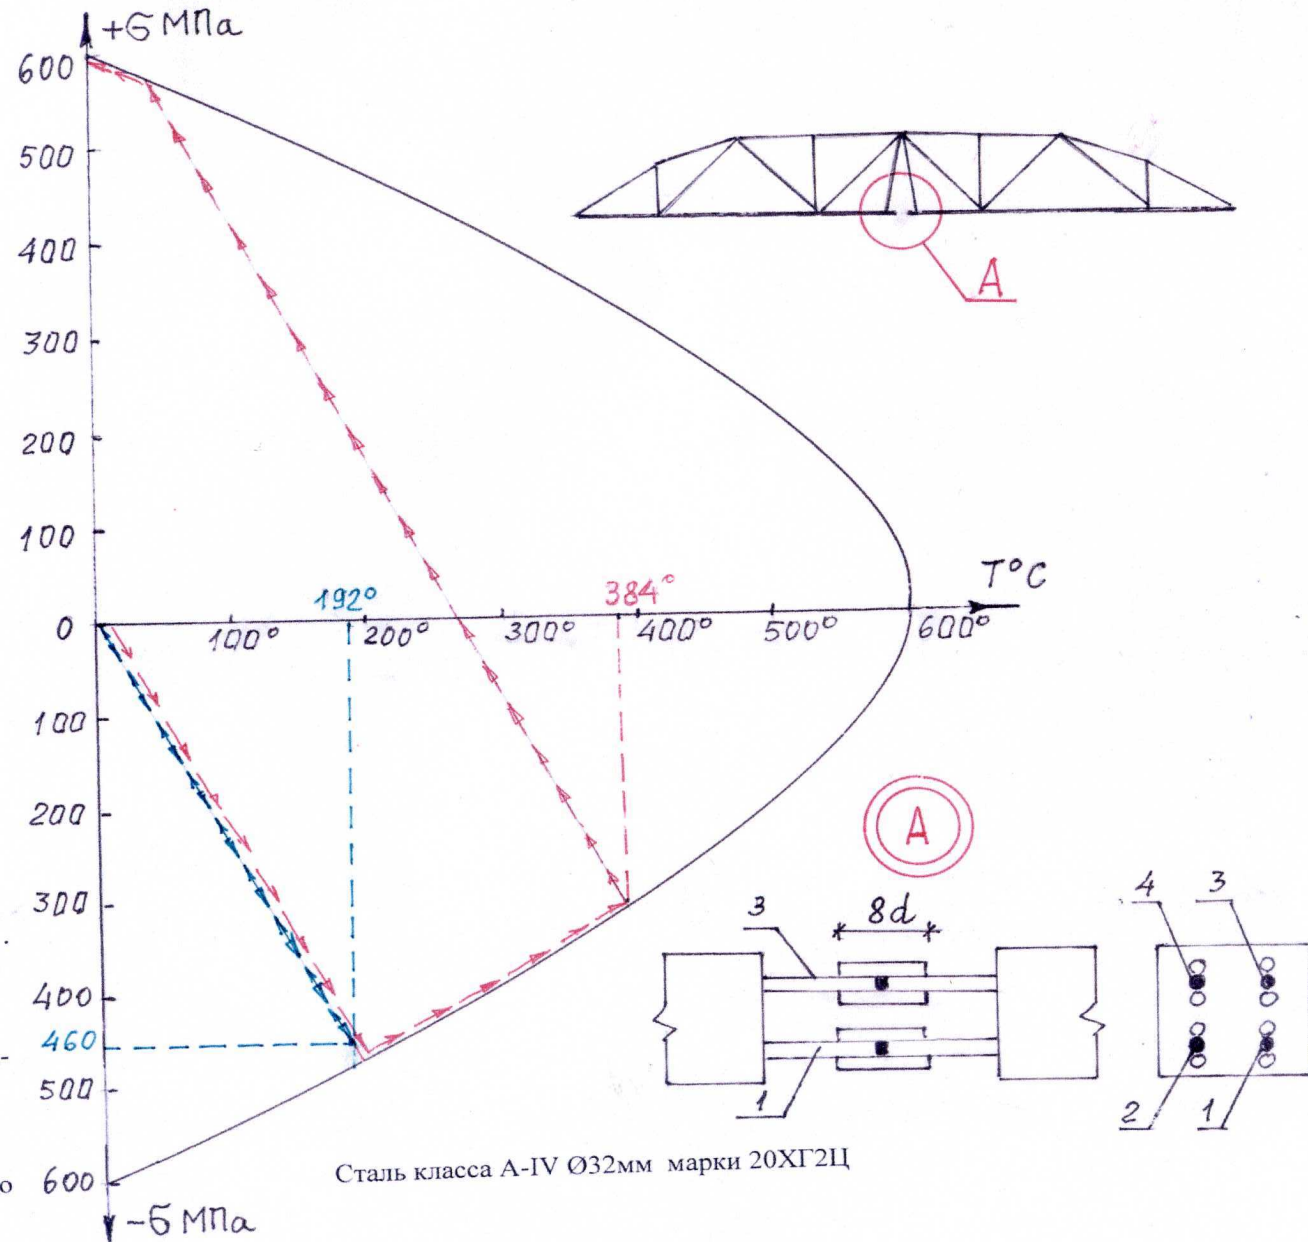
Таким образом, увеличение длины накладки (длины сварного шва) может привести к разрыву стыкового соединения.

При выполнении стыков сборных полуферм была превышена вдвое длина стыковых накладок (вместо длины накладки 25 см приняли длину 50см), что привело к разрыву свариваемых стержней при их остывании после сварки.

Анализ напряжённого состояния соединяемых на сварке рабочих стержней нижнего пояса фермы позволил выявить причину разрыва стержней и дать рекомендации по устранению возникновения разрывов стержней в дальнейшем.

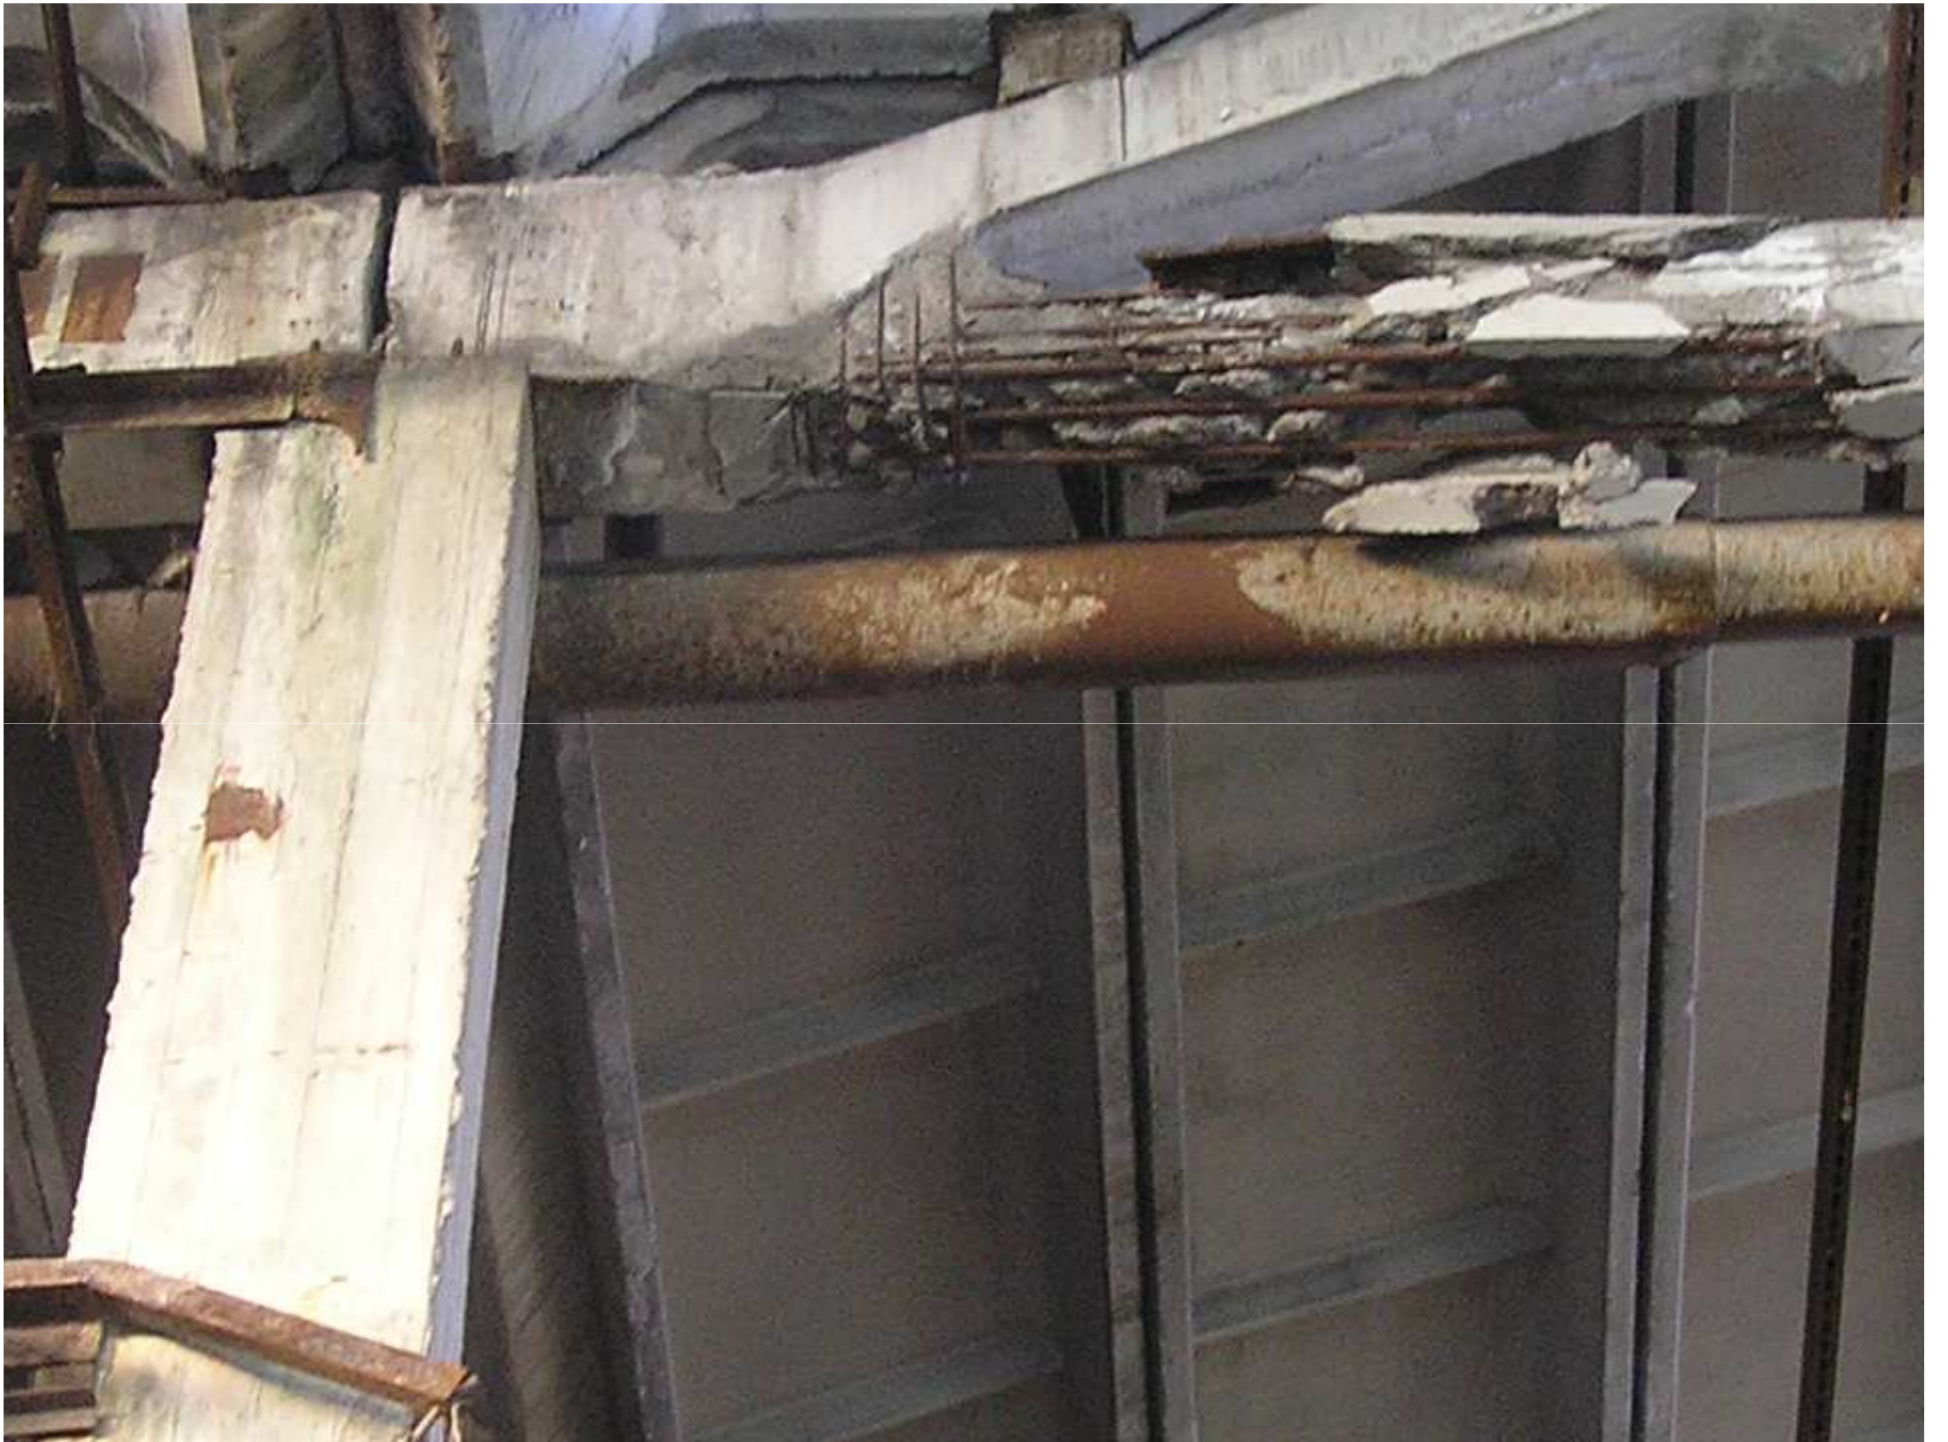
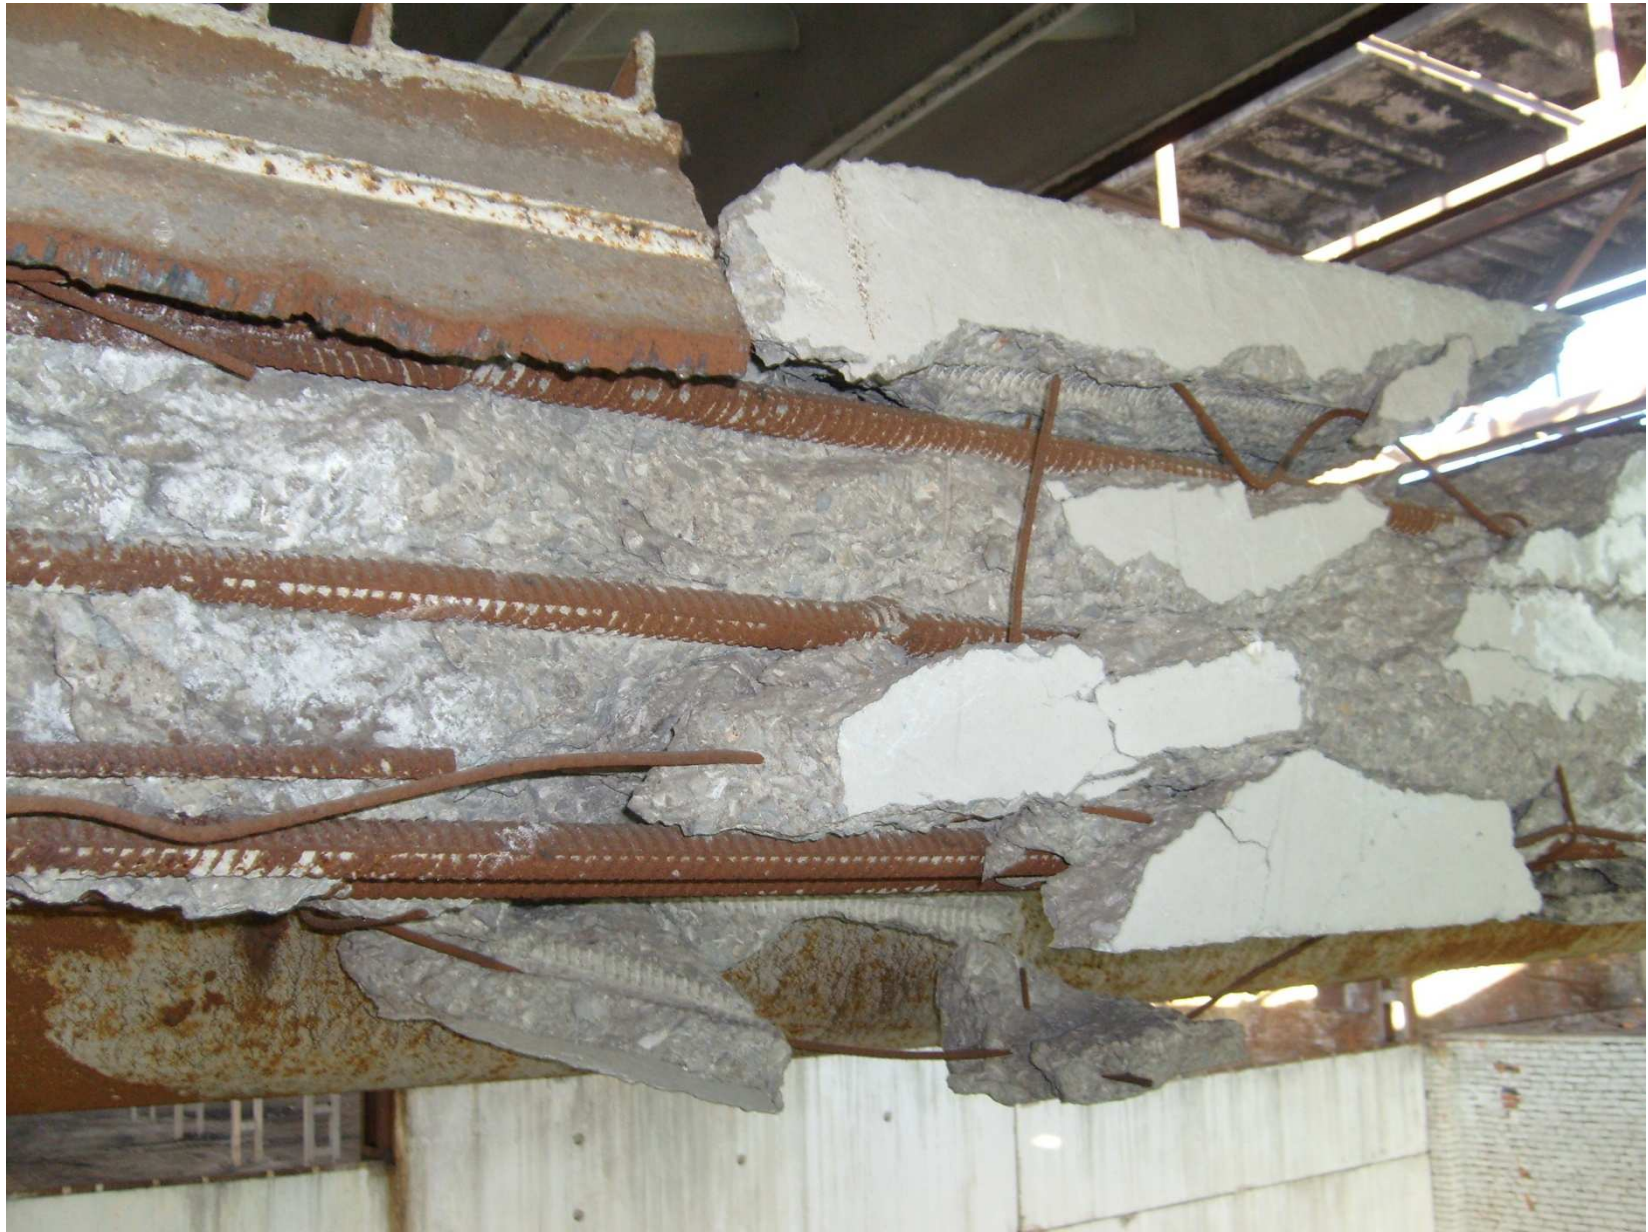
Стропильная железобетонная ферма получила серьёзные повреждения первой панели нижнего пояса. Произошло закручивание пояса при срезке стальной кранбалки. При этом состояние анкеровки в опорном узле рабочей предварительно напряжённой арматуры невозможно было оценить.

Нами было предложено усиление деформированной фермы на месте с применением предварительно напряжённой арматуры.

Так как работы по усилению связаны с опасностью внезапного падения фермы были разработаны конструкции стальных страховочных опор.
