ООО «ПРЕДПРИЯТИЕ ИНЖЕНЕРНО-ЭКОНОМИЧЕСКИХ УСЛУГ В ОБЛАСТИ СТРОИТЕЛЬСТВА «ПРИМА»

АНАЛИЗ ПРИЧИН ОБРУШЕНИЯ
УЧАСТКА ПОКРЫТИЯ ЦЕХА НА
ЗАВОДЕ ДАЛЬСЕЛЬМАШ
19.07.2007 г.

По результатам обследования конструкций сделаны выводы о возможных причинах обрушения участка покрытия цеха на заводе Дальсельмаш в г. Биробиджане

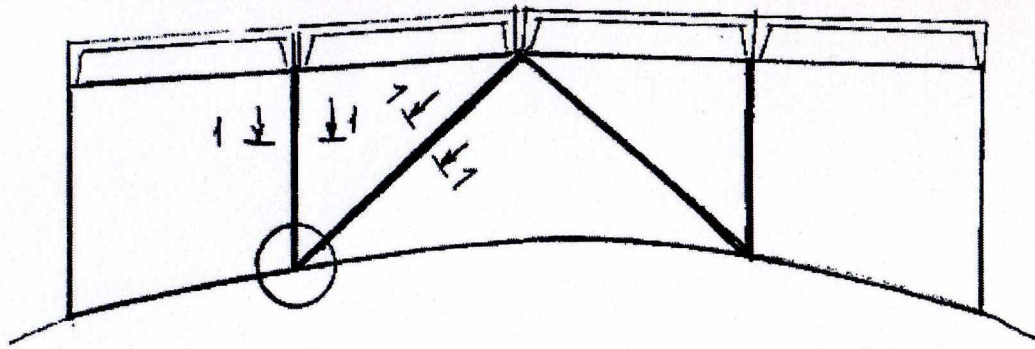
Как показал осмотр, покрытием фонарей служат железобетонные плиты 3x12, которые по торцам фонарей опираются на фонарные панели, а в промежутках – на фонарные фермы. Фонарные фермы представляют собой плоские шарнирно-стержневые конструкции, состоящие из стальных профилей и установленные вдоль верхнего пояса стропильных железобетонных ферм (Рис.2). Фонарная ферма

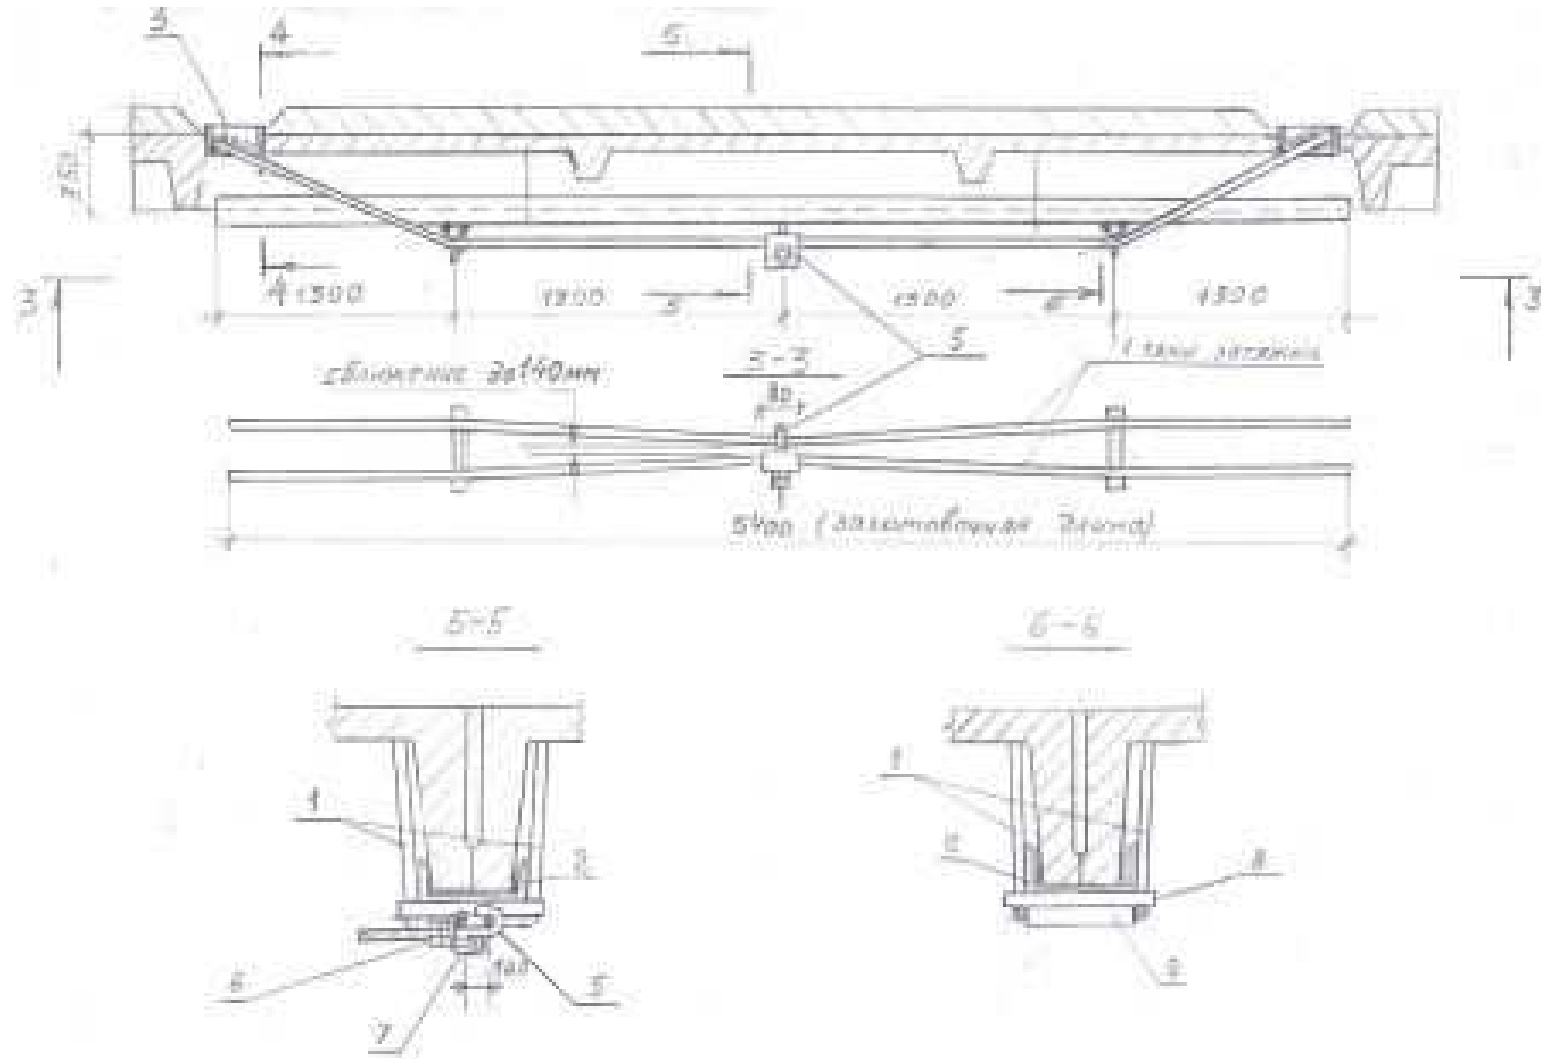
ФОТО УСИЛЕНИЯ ПЛИТ

- Сокращение срока службы строительных конструкций здания с химически агрессивными средами при нарушении технологических режимов
- С 1962 года постоянно воздействовали факторы:
- Агрессивное воздействие газо-воздушной среды с кислотными парами в варочных отделениях.
- Агрессивное воздействие проникающих при утечках через перекрытия технологических жидкостей: теплоносителей холодильных установок, сиропов, патоки, а также смазочных машинных масел.
- Наиболее опасным оказалось протекание теплоносителей – хлоридов.
- Поражённой оказалась арматура ребристых плит и ригелей. В аварийном состоянии оказалась жел. бет. колонна каркаса, нагруженная до 120 тонн, у которой потеряли устойчивость два продольных стержня арматуры, вследствие коррозии арматуры хомутов.
- Выполнено усиление колонны преднапряжёнными распорками из уголков, а также плит и балок шпренгельными затяжками.

II ЭТАП УСТАНОВКА И НАТЯЖЕНИЕ ШПРЕНГЕЛЬНОЙ ЗАТЯЖКИ

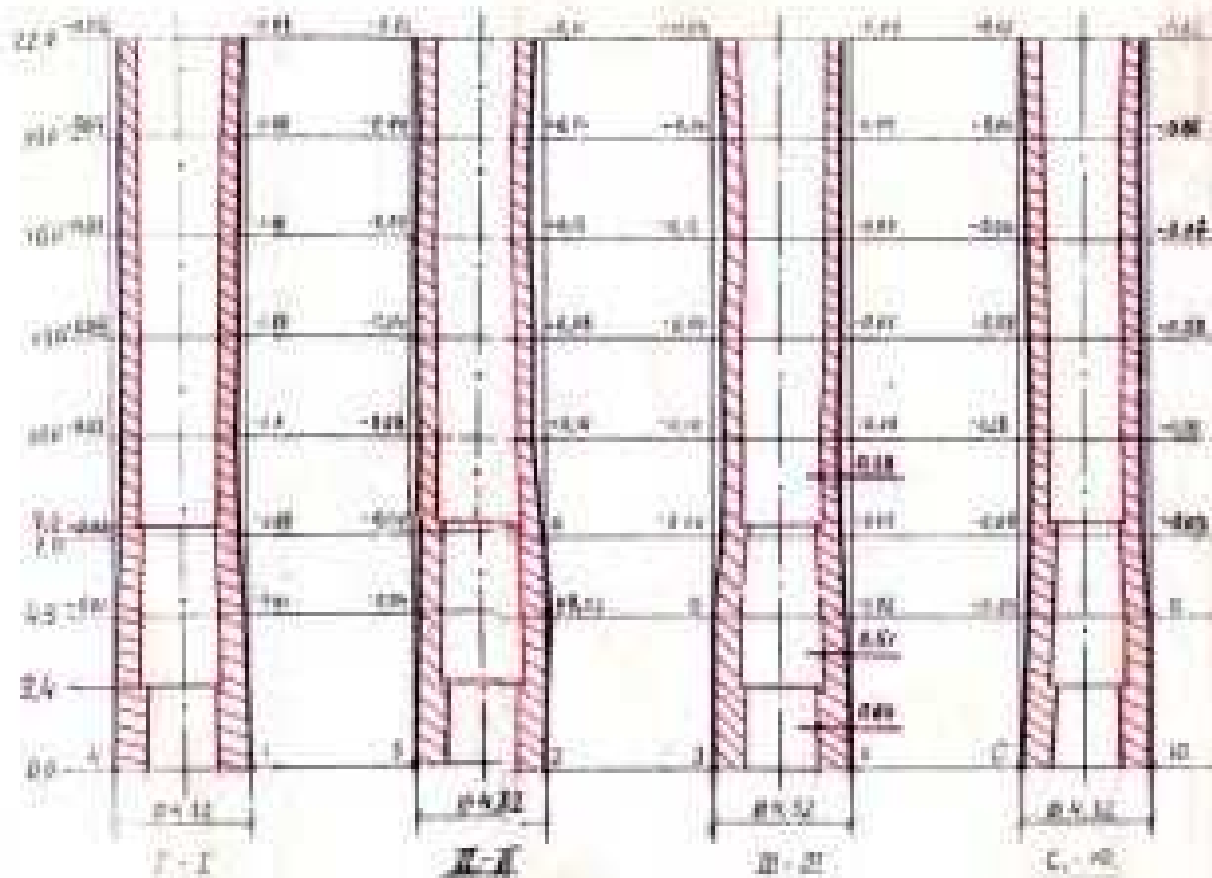
УСИЛЕНИЕ КИРПИЧНОГО СТВОЛА СТАЛЬНЫМ КОРСЕТОМ, СОСТОЯЩИМ ИЗ СТЯЖНЫХ СТАЛЬНЫХ КОЛЕЦ И ШЕСТИ ВЕРТИКАЛЬНЫХ СТОЕК- ШВЕЛЛЕРОВ, ОПИРАЮЩИХСЯ НА КОНТРОРСЫ

При ведении кирпичной кладки ствола водонапорной башни высотой 25 м были допущены отклонения в размерах по его диаметру, толщине и вертикальности стенок, что вызвало сомнения в возможности установки на ствол башни водонапорного бака и заполнения его водой.

Выполненные расчёты на устойчивость ствола башни позволили сделать заключение о возможности установки бака с заполнением его водой и дальнейшей эксплуатации башни. При этом была разработана конструкция стального корсета для усиления ствола башни. Башня находится в эксплуатации.

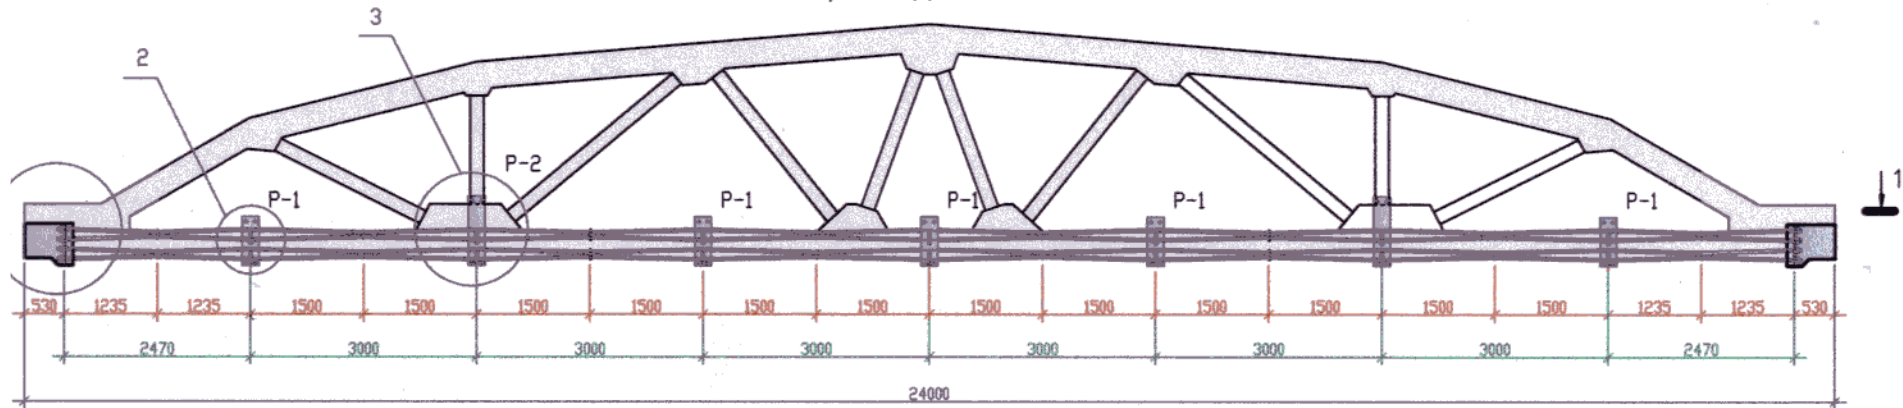
ОБЩИЙ ВИД УСИЛЕНИЯ

Стропильная железобетонная ферма получила серьёзные повреждения первой панели нижнего пояса. Произошло закручивание пояса при срезке стальной кранбалки. При этом состояние анкеровки в опорном узле рабочей предварительно напряжённой арматуры невозможно было оценить.

Так как работы по усилению связаны с опасностью внезапного падения фермы были разработаны конструкции стальных страховочных опор.
